**BAKALÁŘSKÁ PRÁCE**

**ŠETŘENÍ A DOKUMENTACE SILNIČNÍCH  
DOPRAVNÍCH NEHOD V RÁMCI ODBORU  
SLUŽBY DOPRAVNÍ POLICIE KRAJSKÉHO  
ŘEDITELSTVÍ POLICIE ČESKÉ REPUBLIKY  
JIHOČESKÉHO KRAJE, DÁLNIČNÍHO  
ODDĚLENÍ CHOTOVINY**

**Autor práce: Pavel Bartuška, DiS.**

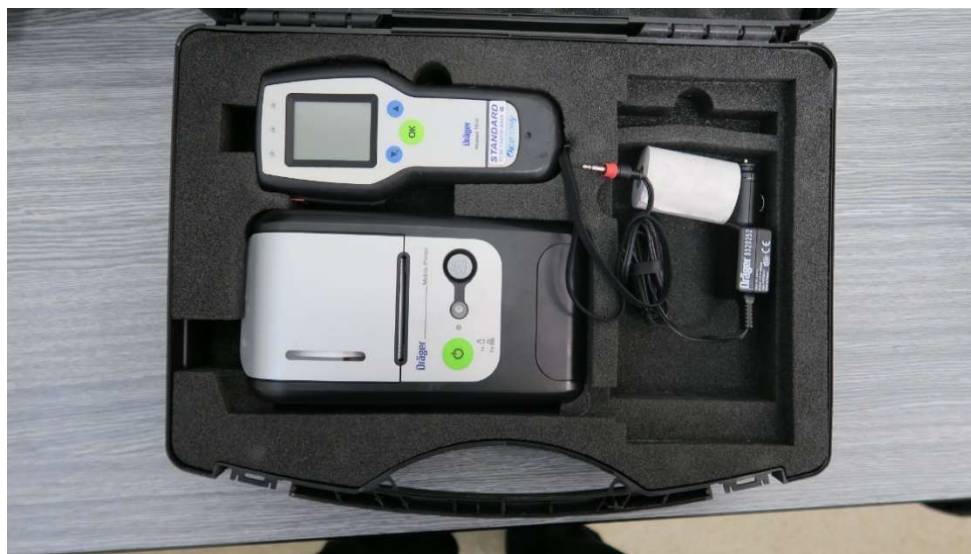
Obr. 1 Dräger 7510 s tiskárnou<sup>25</sup>

- Detekční trubičky Altest
- Lion SD-400
- Dräger 7410 a nejnovějším prostředkem je v současné době používaný **Dräger 7510** (obrázek č. 1).

**Výhody:** vysoká citlivost, možnost výdechu i bez náustku, kdy se jedná o tzv. pasivní zkoušku, kdy výdech se provádí ve směru k čidlu v horní části přístroje, menší náchylnost na okolní teploty, než tomu bylo u předchozího modelu 7410, možnost vrátit se do paměti a najít konkrétní zkoušku v přístroji, nebo po připojení přístroje k počítači.

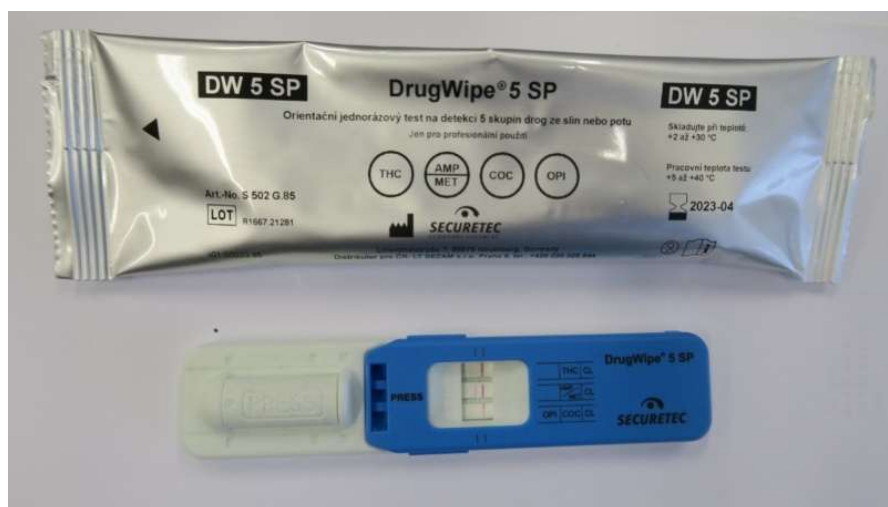
*Obr. 2 Tester DrugWipe 5s<sup>26</sup>*

Ve výbavě technických prostředků Policie České republiky pro odhalování užívání drog jsou testery DrugWipe5S (obrázek č. 2). Jde o test na drogy, který umožňuje v době okolo 8 až 10 minut otestovat osobu podezřelou z užívání omamných a psychotropních látek, a to testem z bukalního stěru, anebo z potu.

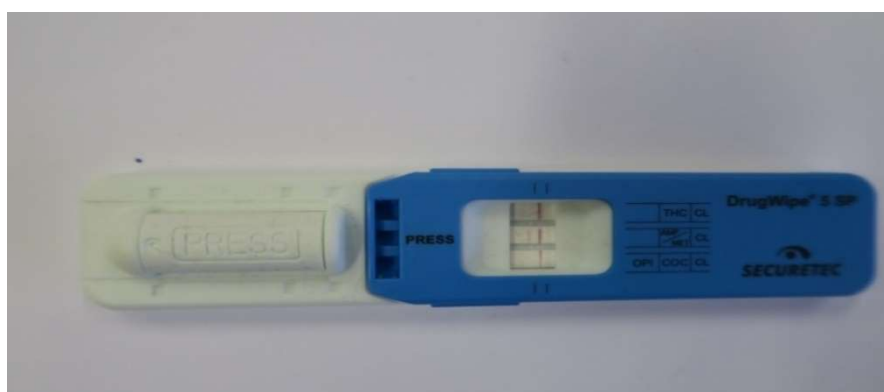
*Obr. 3 Tester DrugWipe 5S pozitivní na amfetamin/metamfetamin<sup>27</sup>*

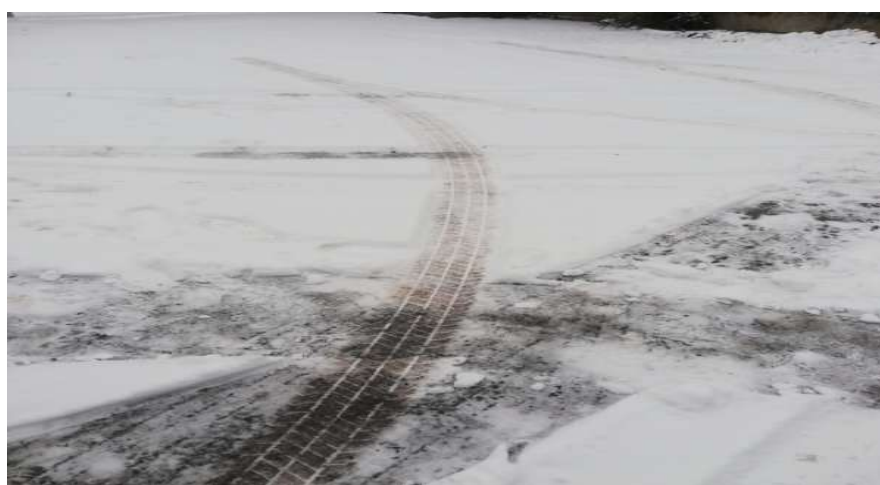
Obr. 4 Jízdní stopa<sup>31</sup>

Stopy jízdy vozidla (obrázek č. 4) jsou zanechávány na vozovce nebo jiných částech komunikace, jako jsou nezpevněné krajnice či silniční příkopy, a vznikají vlivem volně se otáčejících nebrzděných kol. Kvalita těchto stop závisí na typu povrchu (např. vozovka pokrytá sněhem, trávník na nezpevněné krajnici nebo v příkopu), hmotnosti vozidla a stavu pneumatik. Jízdní stopa je charakteristická tím, že její tvar a vzorek dezénu na povrchu odpovídají skutečným podmínkám. Tento faktor je klíčový při pátrání po řidiči, který z místa nehody ujel.<sup>30</sup>

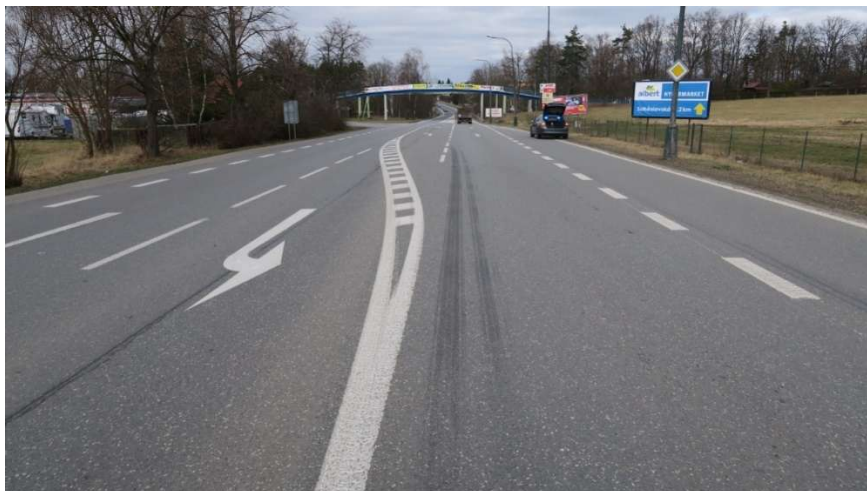
Obr. 5 Brzdná stopa<sup>33</sup>

**Brzdné stopy** (obrázek č. 5) vznikají působením otáčejících se kol vozidla při jeho brzdění. Při brzdění dochází ke zpomalení pohybu vozidla, přičemž kola zůstávají díky setrvačnosti otáčena. To vede k tomu, že vzorek pneumatiky zanechává na povrchu vozovky rozmazaný otisk, přičemž tvar a struktura dezénu jsou zdeformovány nebo rozostřeny.<sup>32</sup>

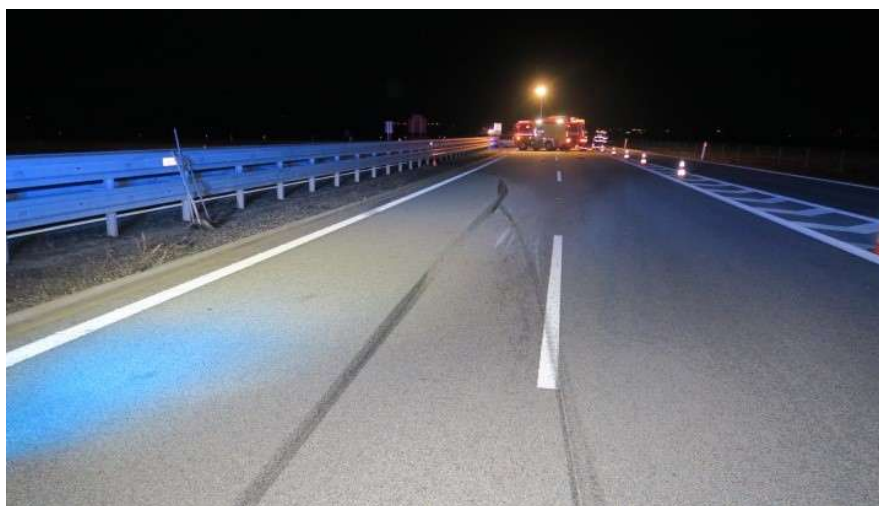
Obr. 6 Blokovací stopa<sup>35</sup>

**Blokovací stopy** (obrázek č. 6) vznikají, když kola vozidla přestanou rotovat. Tyto stopy se na vozovce objevují ve formě tmavého pruhu. Intenzita blokovacích stop je důsledkem vysokého tření mezi pneumatikou a povrchem vozovky. Kvalita a viditelnost této stopy závisí na typu povrchu – suchý a hrubý povrch vede k výraznějším stopám, zatímco mokrá a hladký povrch způsobuje méně patrné stopy.<sup>34</sup>

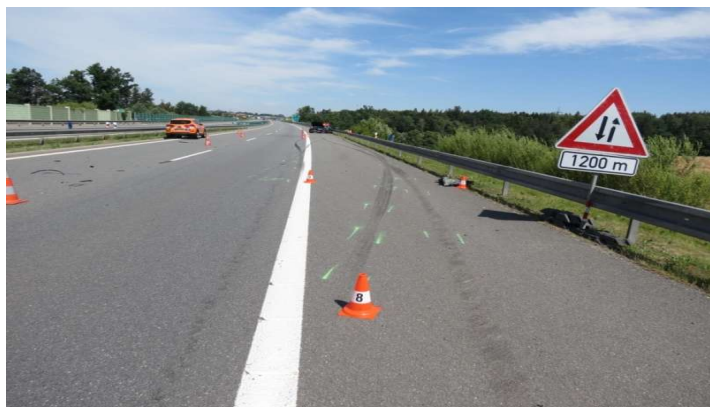
Obr. 7 Stopy smyku<sup>37</sup>

**Stopy smyku** (obrázek č. 7) vznikají, když vozidlo během jízdy do zatáčky na kluzkém povrchu náhle ztratí stabilitu a sklouzne do strany, což je často důsledkem příliš vysoké rychlosti nebo náhlého brzdění.<sup>36</sup>

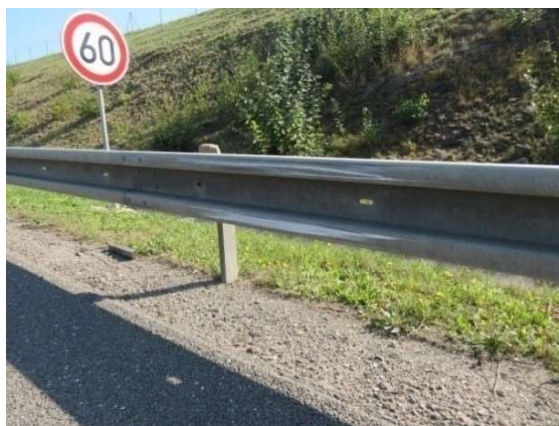
Obr. 8 Dřecí stopa<sup>39</sup>

**Stopy dření a vlečení, rýhy** (obrázek č. 8, 9) vznikají tlakem tvrdých předmětů na vozovku při pohybu vozidla. Zpravidla vznikají při nárazu vozidla na překážku, která je pak tlačena nebo vlečena. Mohou však vzniknout od střepů světlometů a oken odlétnutými těžkými předměty. Pro úplnost je potřebné se zmínit i o **stopách obuvi**, a to zejména v případech, kdy došlo ke střetu s chodcem, biologických stopách, stopách různých kapalin (například olejů a pohonných látek)<sup>38</sup>

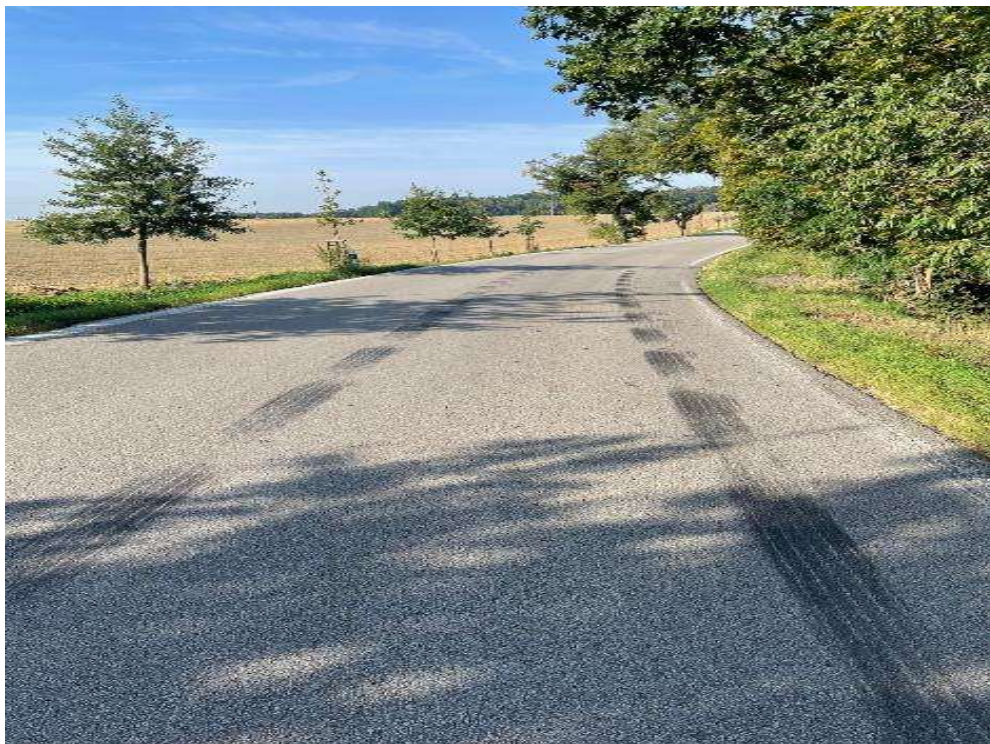
Obr. 10 Stopa bloku ABS<sup>42</sup>

Zvláštním druhem stopy je stopa, která je tvořena pneumatikami vozidel vybavenými tzv. antiblokovacím brzdným systémem **ABS**. Podstatou tohoto systému je, že i při prudkém brzdění vozidla nedochází k zablokování kol, na které je brzdící síla přenášena v cyklech tak, že kola i v brzdovém cyklu jsou stále odvalována a tím podstatně snížena možnost smyku vozidla, ve kterém se vozidlo stává zpravidla neovladatelné. Vzhledem ke specifickému brzdícímu efektu ABS zanechává na vozovce i specifické trasologické stopy, které jsou kombinací stop jízdy a stop brzdění. V konečném důsledku se při brzdění otisk pláště na vozovce projeví jako přerušovaná stopa blokovácí. ABS tak vytváří zvláštní **antiblokovací stopu** (obrázek č. 10). Pokud je povrch vozovky za jízdy kluzký, tak ani profesionální řidič bez ABS nedokáže bez ABS zastavit tak rychle jako průměrný řidič s ABS.<sup>41</sup>

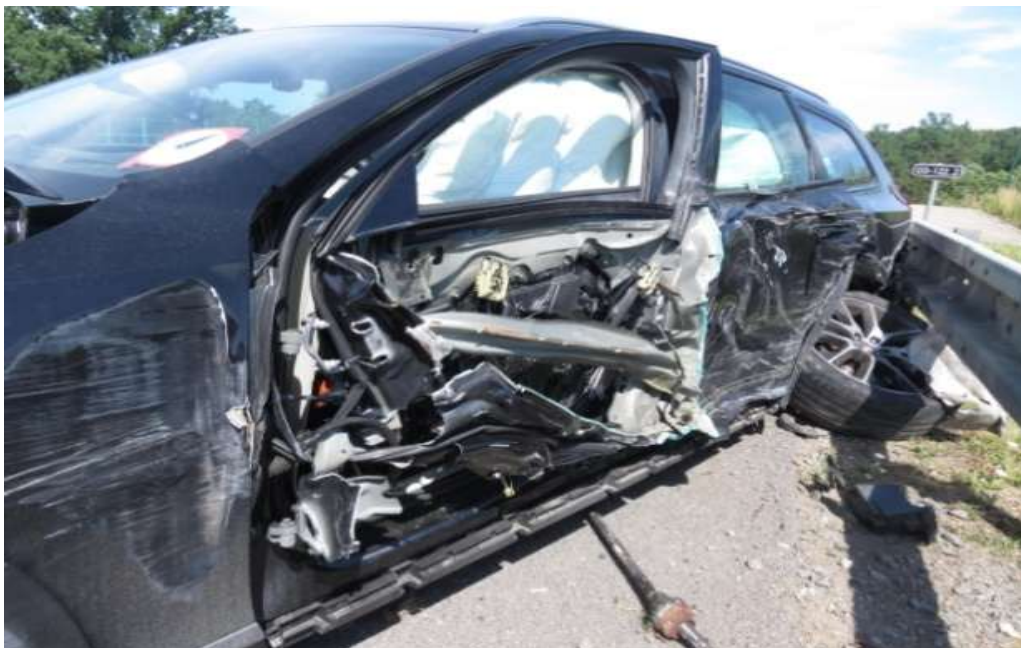
Druhou kategorií jsou **stopy na vozidlech účastnících se nehody** (viz obrázek 11), které zahrnují deformace a poškození způsobené nárazem, poškrábáním nebo odřením. Zahrnují i stopy uvnitř vozidla, jako uvolněné sedačky nebo poškozený volant. Důležité je zjistit místo nárazu, které nemusí vždy souviset s nejvíce poškozenou částí vozidla. Následné deformace mohou být závažnější než původní poškození.<sup>43</sup> Příklad stopy poškození vozidla, které narazilo do kovového svodidla: Po nehodě, kdy vozidlo narazilo do kovového svodidla, byl celý levý bok vozidla silně poškozen. Na dveřích, prahu a blatníku byly viditelné hluboké škrábance a promáčknutí, která odpovídala tvaru kovových prvků svodidla. Po stranách vozidla byly také zřetelné stopy po odření laku, které byly důsledkem tření o kovové svodidlo. Na levém zadním kole byly drobné zbytky kovového materiálu, což naznačovalo, že vozidlo během nárazu přišlo do kontaktu s kovovými částmi svodidla. Tento typ poškození ukazuje na silný a dlouhodobý kontakt vozidla s pevným objektem, který způsobil výrazné deformace celého levého boku.

Obr. 11 Boční náraz vozidla do svodidla<sup>44</sup>

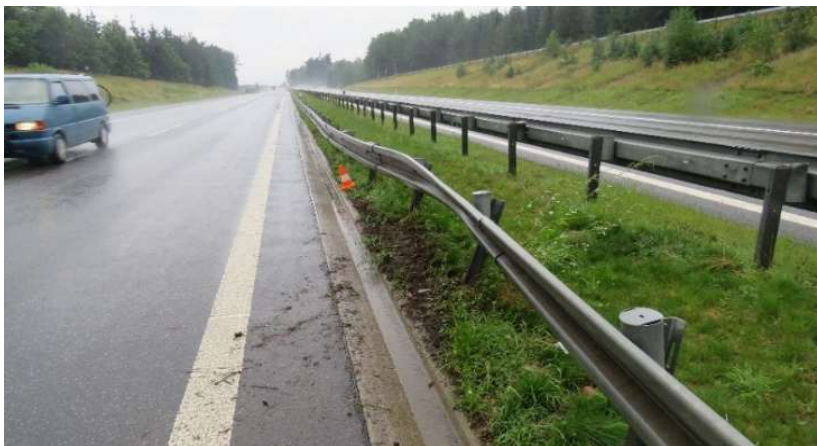
Třetí skupina stop zahrnuje **stopy na pevných objektech** (viz obrázek č. 12), které vznikají při nárazu vozidla na překážky mimo vozovku, jako jsou domy, sloupy, zábradlí, stromy nebo obručníky. Při těchto střetech vznikají stopy v podobě částí vozidla, jako jsou střepy nebo úlomky poškozených částí karoserie. Mohou se také objevit biologické stopy, pokud došlo k nárazu lidského těla na pevnou překážku, například krev, vlasy nebo části tkání.<sup>45</sup> Příklad stop na pevných objektech při nárazu vozidla na kovová svodidla: Po nehodě, kdy vozidlo narazilo do kovových svodidel, byla na svodidle viditelná výrazná deformace. Kovové části svodidla byly silně ohnuté a v některých místech došlo k jejich mechanickému poškození, což naznačovalo silný náraz. Tato deformace byla přímým důsledkem střetu vozidla s pevnou překážkou, kde svodidlo vykazovalo jasné známky vlivu nárazu.

Obr. 12 Poškozené svodidlo na dálnici<sup>46</sup>

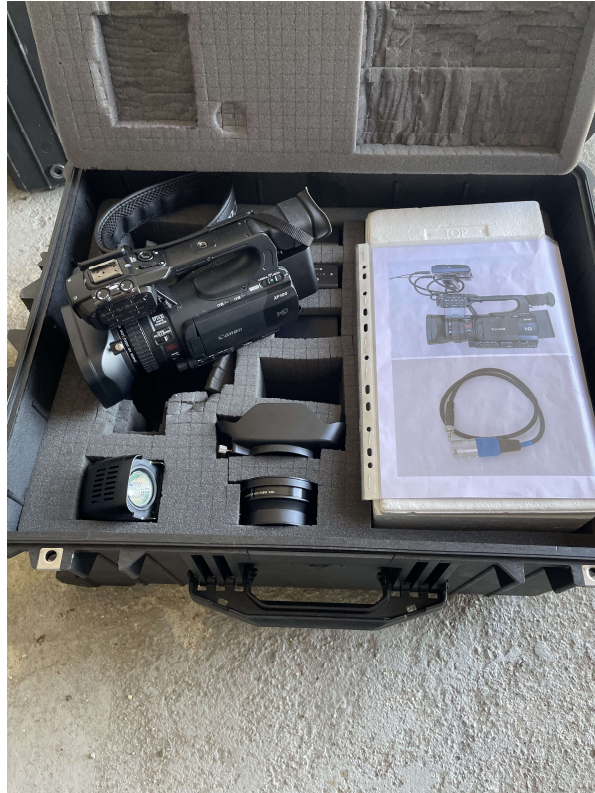
*Obr. 14 Videokamera Canon<sup>61</sup>*

Tento způsob dokumentace se realizuje pomocí videokamery (viz obrázek č. 14) a je primárně využíván při vyšetřování závažných dopravních nehod. Záznam obvykle pořizuje kriminalistický technik z oddělení kriminální policie a vyšetřování (SKPV). Video poskytuje prostorový přehled o místě nehody a umožňuje zaznamenat výpovědi účastníků či svědků. V případě potřeby může být doplněno zvukovým komentářem vyšetřujícího pracovníka SKPV.

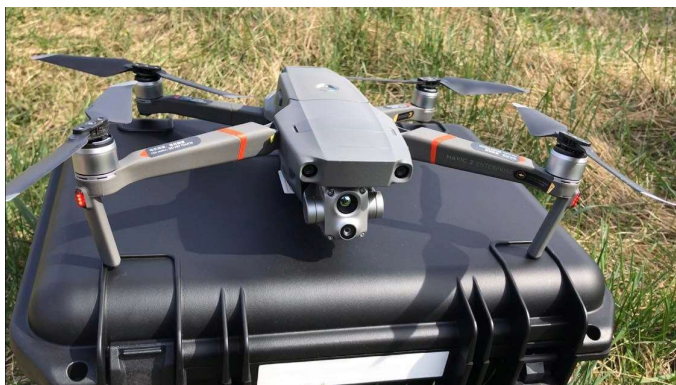
Obr. 18 Policejní dronMavic 2<sup>65</sup>

Drony (obrázek č. 18) jsou na dálku ovládané bezpilotní letecké prostředky a jejich používání podléhá zákonu č. 49/1997 Sb., o civilním letectví. Využití tohoto přístroje se při šetření a dokumentaci závažných dopravních nehod shledává s pozitivním ohlasem, neboť zde tímto způsobem pořídit jak fotografie z místa (obrázek č. 19), tak i video a data získaná z GPS souřadnic, kdy délka doby dokumentace za pomoci dronu na místě dopravní nehody se odvíjí od závažnosti a rozsahu místa nehody, ale jde řádově o minuty až desítky minut. Samotnou obsluhu vykonávají speciálně vyškolení policisté.

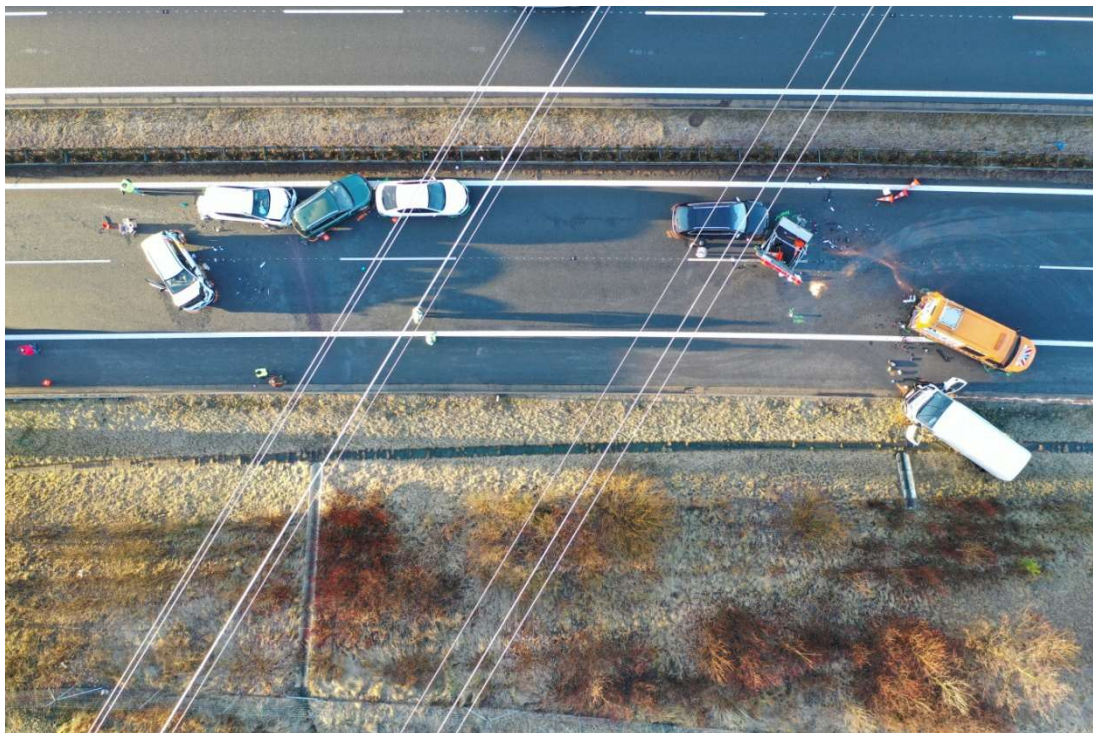
Obr. 19 Snímek místa dopravní nehody pořízený dronem<sup>66</sup>

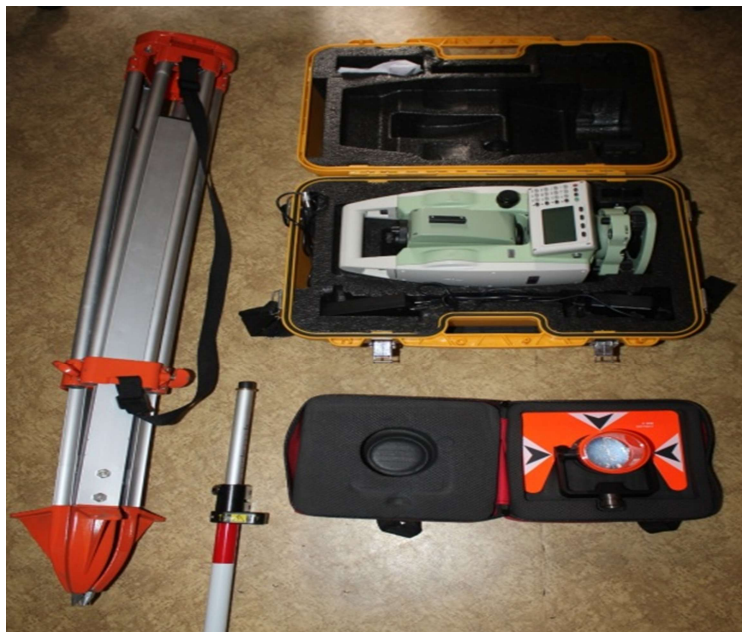
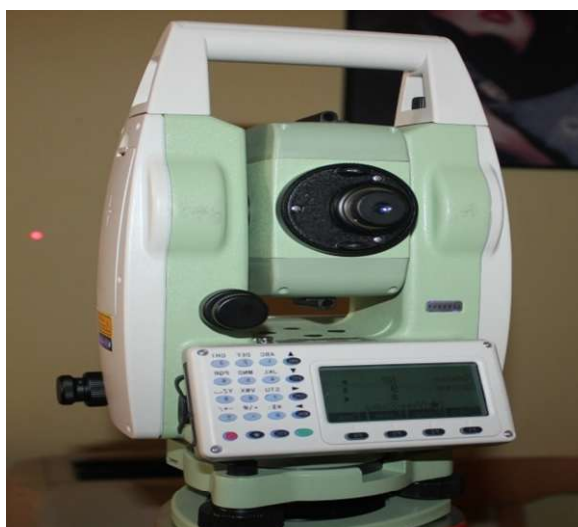
Totální stanice (obrázek č. 20, 21) je zařízení spadající mezi geodetická měřidla a její využití je například zaměření místa po vážné dopravní nehodě, která si vyžádala několik zranění. Měřicí zařízení bylo obsluhou umístěno na stabilním bodě v blízkosti nehody a provedeny přesné měření klíčových bodů, jako jsou pozice vozidel, místa poškození infrastruktury a stopy po nehodě. Tyto podklady sloužily jako základ pro následné znalecké zkoumání, které zahrnovalo rekonstrukci nehody a analýzu příčin, čímž byly získány přesné prostorové souřadnice a detailní náčrt místa nehody pro odborné znalecké posouzení.

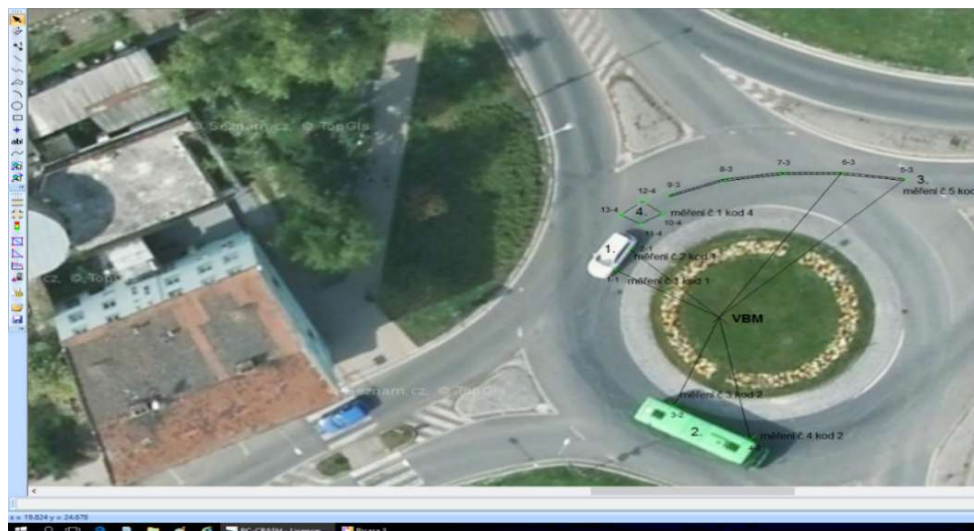
Obr. 22 Zaměření místa DN totální stanicí<sup>69</sup>

Tato metoda měření využívá laserový paprsek, jehož odraz umožňuje získat přesnou hodnotu vzdálenosti zaměřeného bodu (obrázek č. 22). Totální stanice následně poskytuje údaje o horizontálním a vertikálním úhlu daného bodu. Poloha zaměřeného bodu v prostoru je poté vyjádřena souřadnicemi v metrech vůči osám x, y, z.

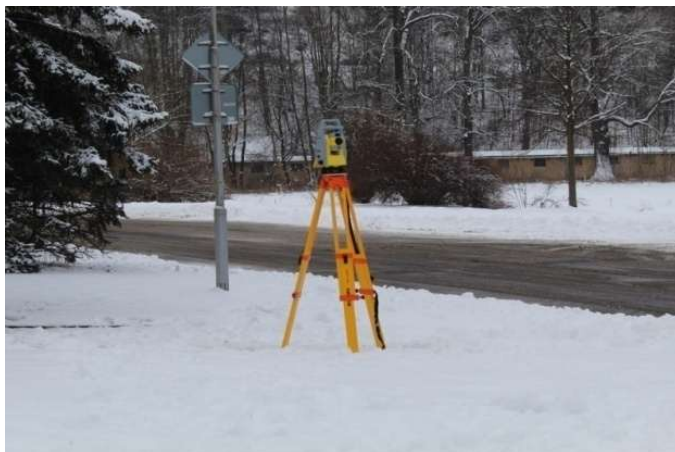
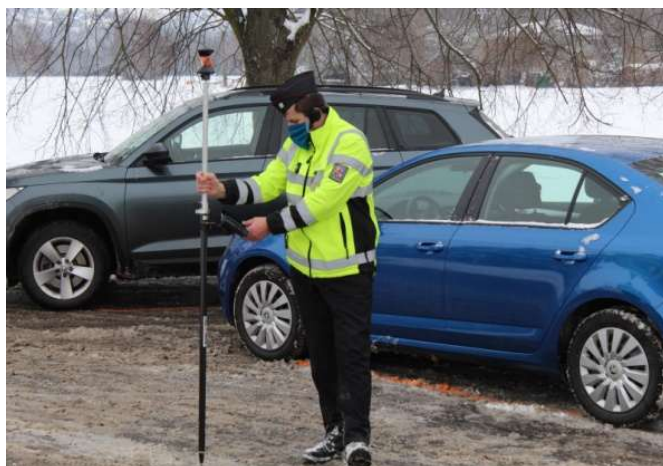
Uvedená totální stanice (obrázek č. 24, 25) pracuje na stejném principu jako totální stanice GPI 122, avšak vzhledem k pokročilejšímu systému již není třeba k práci s touto stanicí dvou policistů, nýbrž postačí pouze jeden. Obsluha spočívá v nastavení stanice dle návodu, kdy se následně robotická stanice pomocí servomotorů a vestavěných vytyčovacích (naváděcích) světél sama otáčí za hranolem, se kterým policista pohybuje při zaměřování bodů jednotlivých stop a následně dojde k automatickému zaměření. Dosah měření stop je až do vzdálenosti 800 m.

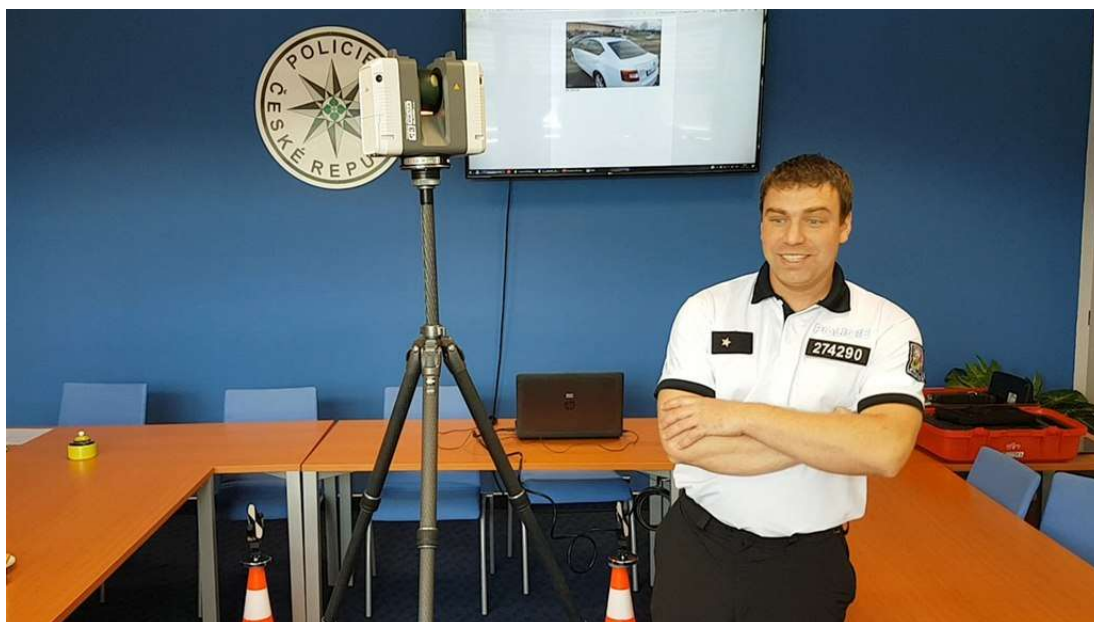
Obr. 26 3D Skener<sup>74</sup>

Trojrozměrná topografická dokumentace nám sice poskytne reálný obraz situace na místě dopravní nehody, je však časově náročnější a vyžaduje potřebné technické vybavení.<sup>73</sup>
